ir. Claude WILLAM  
Fondation Gouverneur René CLOSE

Question concernant la non référence à l'existence d'un cours d'eau souterrain sur une parcelle cadastrale.

L'absence de référence à un cours d'eau souterrain sur une parcelle cadastrale a été mise en évidence par le Service technique provincial de la province de Namur lors d'un problème survenu au ruisseau de la Velaine à Seille, Andenne.

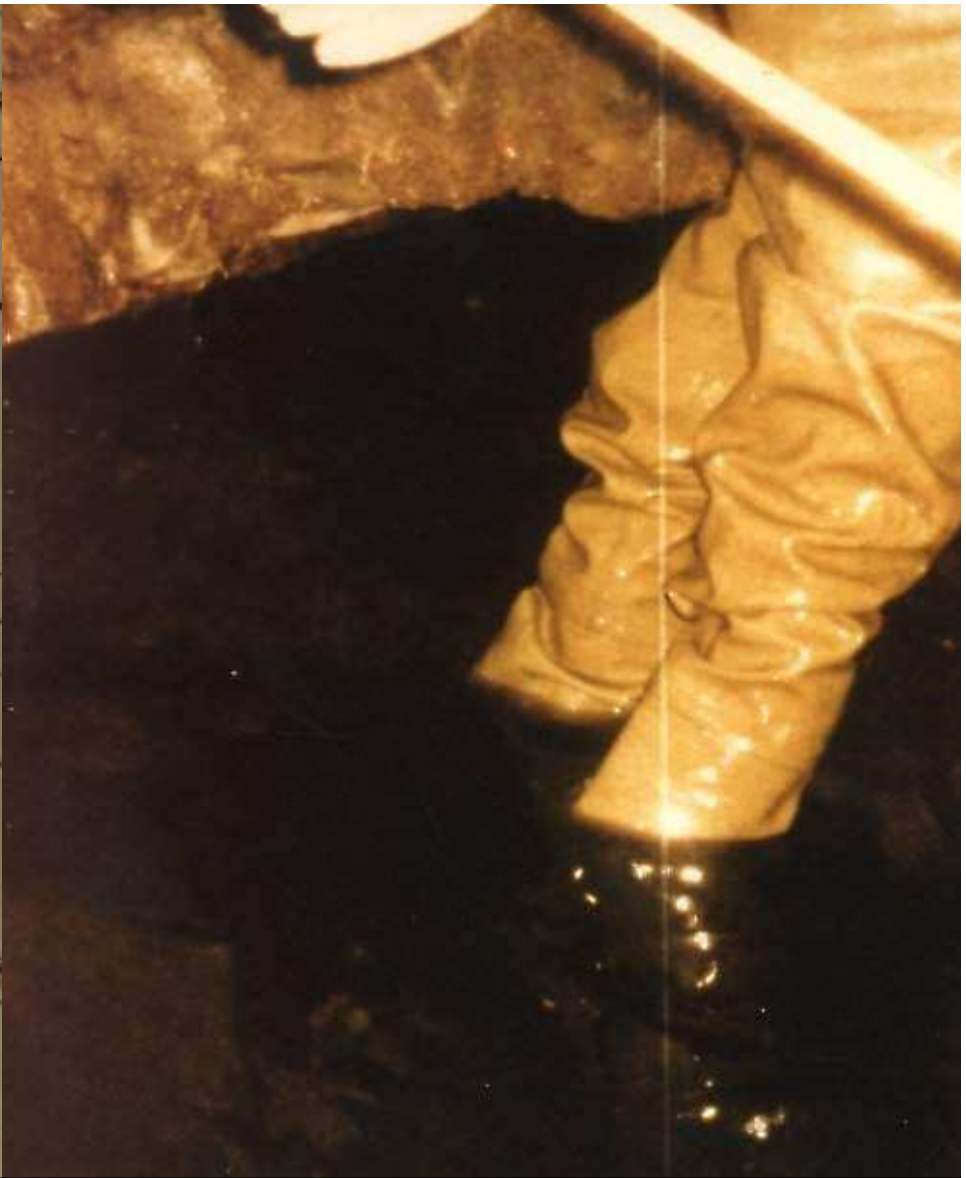
Sclayen dépendant, en 1873, de la Province de Liège, c'est aux archives de l'état à Liège que les autorisations de voûtement du cours d'eau ont été retrouvés après dépouillement des registres des délibérations de la Députation permanent.

...magasin en la, dans le pied.  
...du ponceau, à son intérêt  
avec la partie construite en  
1861 une ouverture de 0<sup>m</sup>50  
de largeur sur 0<sup>m</sup>60 de  
hauteur, qui donne accès dans  
la klaine aux eaux de son  
bief de dérivation.  
En l'art: J'ai de cette œuvre  
de bannir et portant à se par  
la suite l'état, la province en  
la cause de l'Etat, jusqu'à ce que  
l'agrandissement de son fait de  
nature à venir au régime  
de la klaine en à occasion  
sur quelques dommages à la  
Londe. L'autorisation avait  
été accordée comme son  
œuvre et la société impériale  
avait permis de permettre à  
en fait, la ligne dans leur  
sa propriété etc. »  
Arrêté:  
Le riverain M. Mataguer  
aura gardé dans l'état actuel  
du ponceau qu'il est au village

...magnanimité de la, dans le fait.  
Droit du ponceau, à son intérêt  
avec la partie constructrice  
1861 une ouverture de 0<sup>m</sup>50  
de largeur sur 0<sup>m</sup>60 de  
hauteur, qui donne accès dans  
la Klaine aux eaux de son  
bief de dérivation.  
En l'art: J'ai de cette œuvre  
de bannissement portant à sé par  
la suite l'état, la province en  
la cause de l'Etat, jusqu'à ce que  
l'agrandissement de son fait de  
nature à servir au régime  
de la Klaine en occasion  
sur quelques dommages à la  
Londe. L'arrêté de son arrêt  
vendu en son nom  
arrêté et la société impériale  
avait l'honneur de permettre à  
en fait, de l'Etat dans leur  
sa promesse etc. »  
Arrêté:

Impositions donnés pour voûter le ruisseau.

Les impositions reprises dans les autorisations données par le gestionnaire de la voirie dans les années 1870 pour le ruisseau de La Velaine à Tramaka, Seilles, Andenne sont extrêmement précises:

- Les pieddroits : hauteur, épaisseur du mur
- La voûte : ses caractéristiques de la forme, la longueur de la pierre de clé de voûte,
- Le radier les dimensions des pierres à utiliser, la pente latérale et longitudinale.

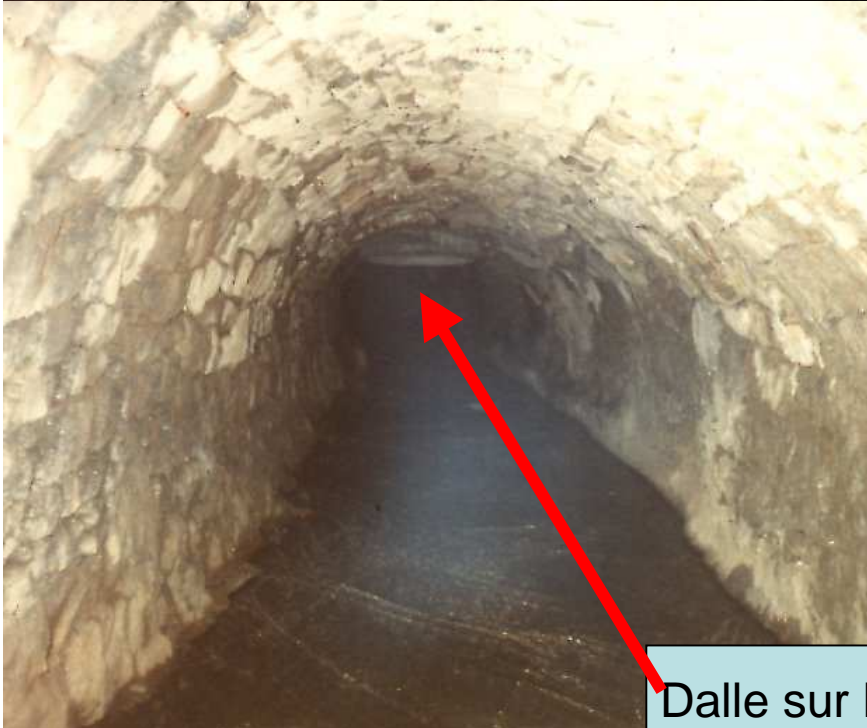
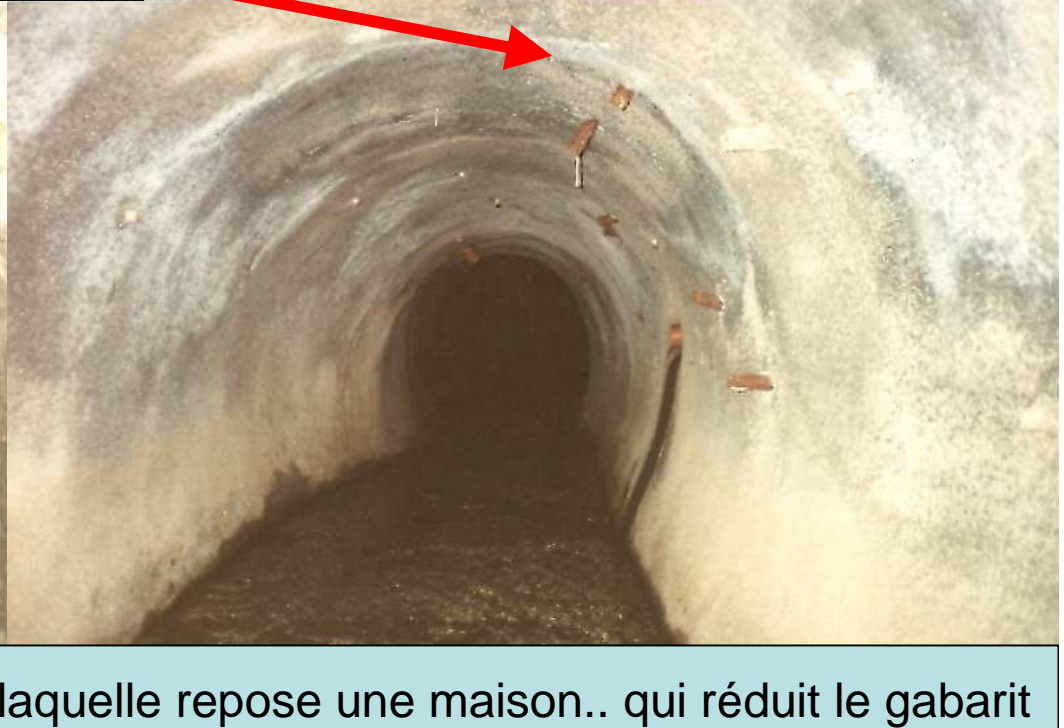
Petite cause, grands effets : sous l'extension de la maison le tuyau d'évacuation d'une courette est bouché et l'eau a percolé à travers la maçonnerie. Elle a dissous le ciment de chaux du voûtement sous la maison. Le gunitage de 20 cm d'épaisseur a pu être fait vu qu' en aval, la section était fortement réduite par une construction sur les pieds droits.

Dalle sur laquelle repose une maison.. qui réduit le gabarit

Il y a lieu de savoir que les travaux de renforcement de la voûte par gunitage de 20 cm de béton armé, qui ont du être entrepris en urgence sous la maison, équivalaient à la valeur de la maison.

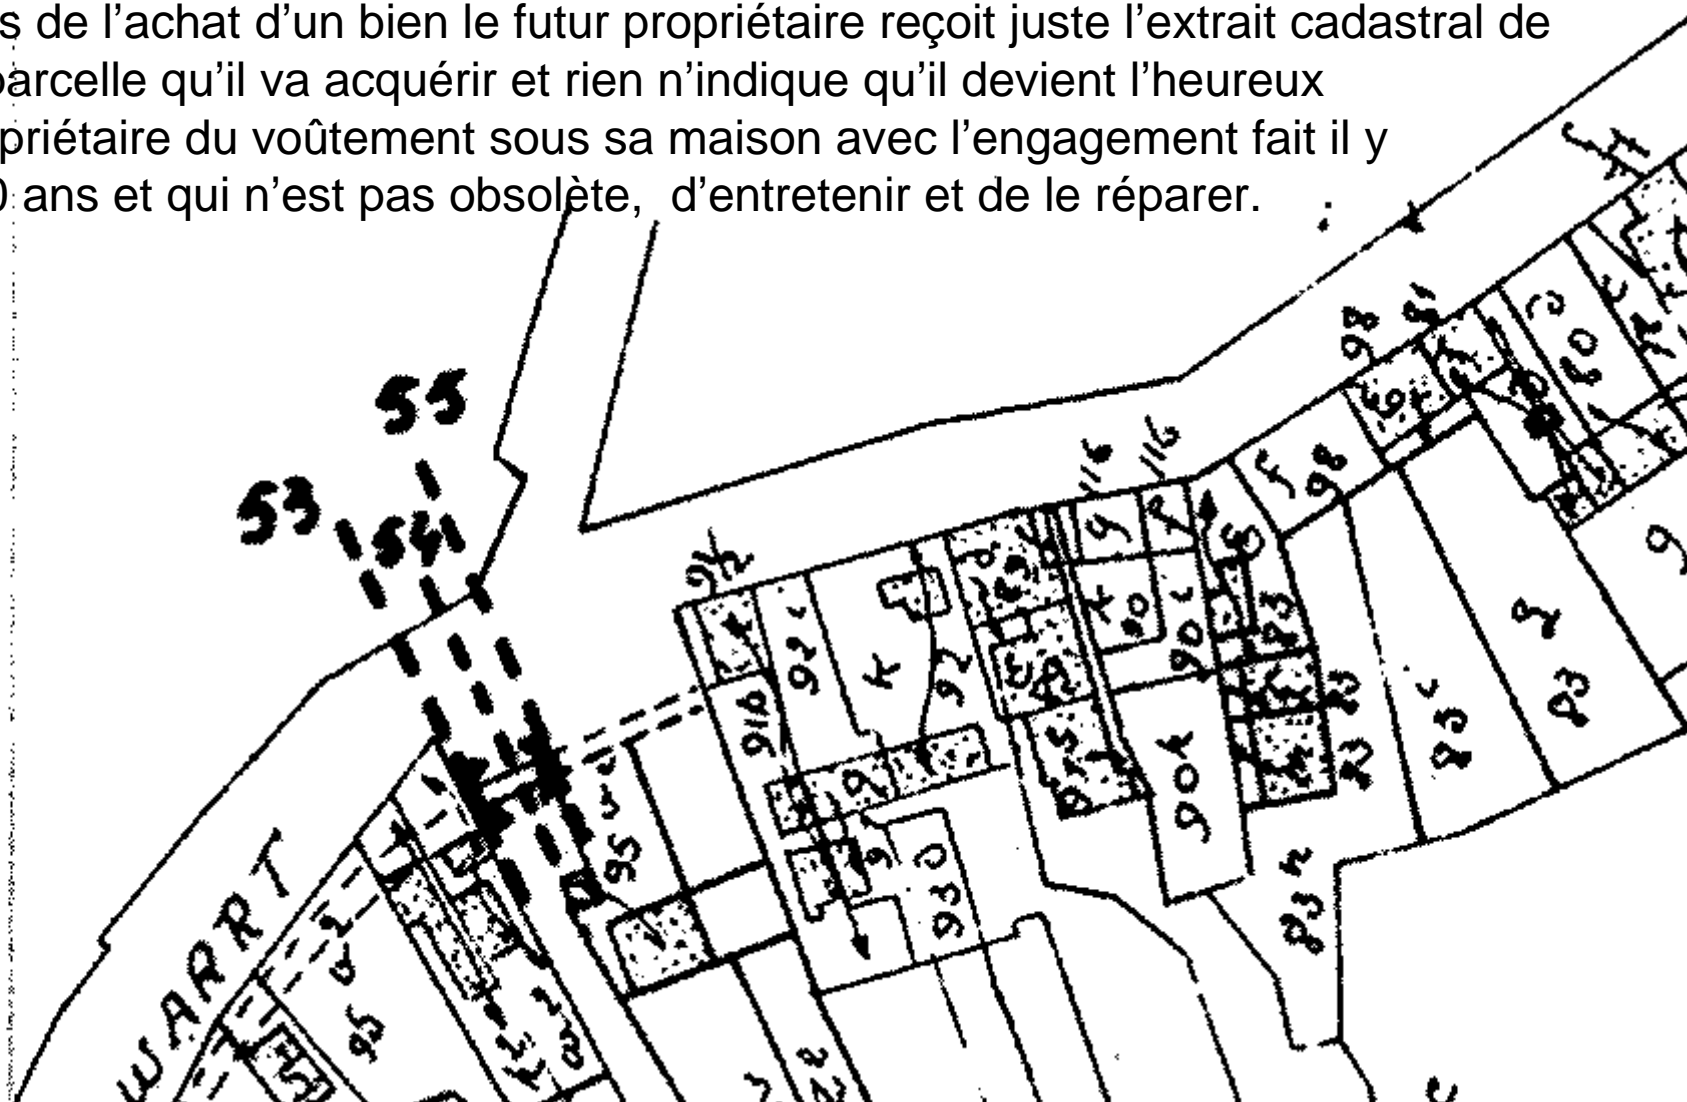
Extrait de l'Atlas des cours d'eau d'Andenne Seille  
Le ruisseau la Velaine

D'amont jusqu'à la parcelle 95ze le cours d'eau apparaît en pointillé.  
En aval, le cours d'eau n'est pas repris.

Or le cours d'eau traverse la parcelle 92k sous la maison.
